ADEQUAÇÃO ERGONÔMICA DO AMBIENTE CONSTRUÍDO EM ESPAÇOS RELIGIOSOS: estudo de casos de templos evangélicos contemporâneos

ERGONOMIC ADEQUACY OF THE BUILT ENVIRONMENT IN RELIGIOUS SPACES: case studies of contemporary evangelical temples

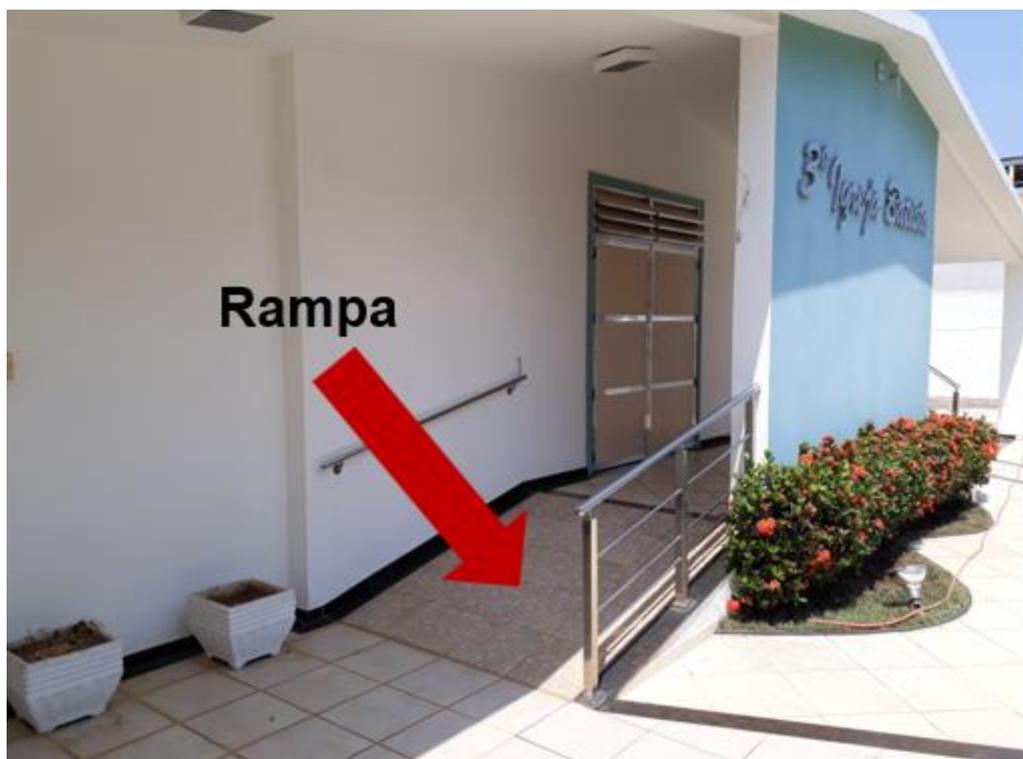
Figura 3. Exemplo da acessibilidade de um dos 11 casos. Rampa de acesso com inclinação superior ao máximo facultado por norma técnica. Fotografia: Alessandro F. R. de Souza, 2020. Fonte: elaboração própria (2020).

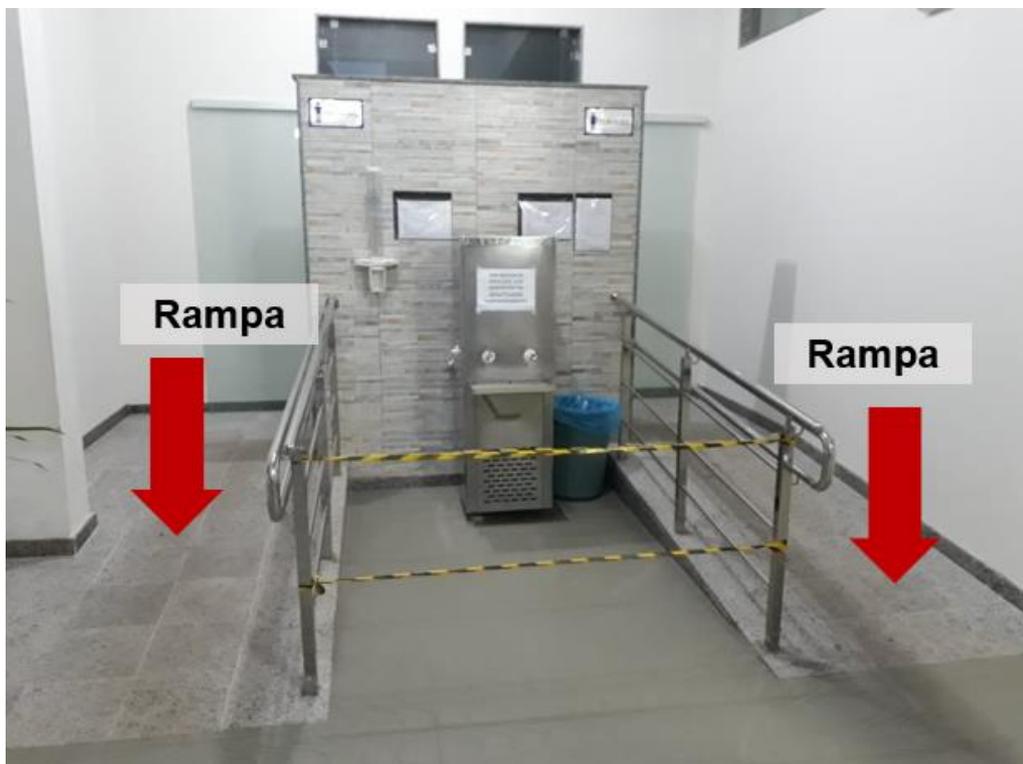
Figura 4. Exemplo da acessibilidade de um dos 11 casos. Rampas e sanitários com acessibilidade em conformidade com a NBR 9050:2020. Fotografia: Alessandro F. R. de Souza, 2020. Fonte: elaboração própria (2020).

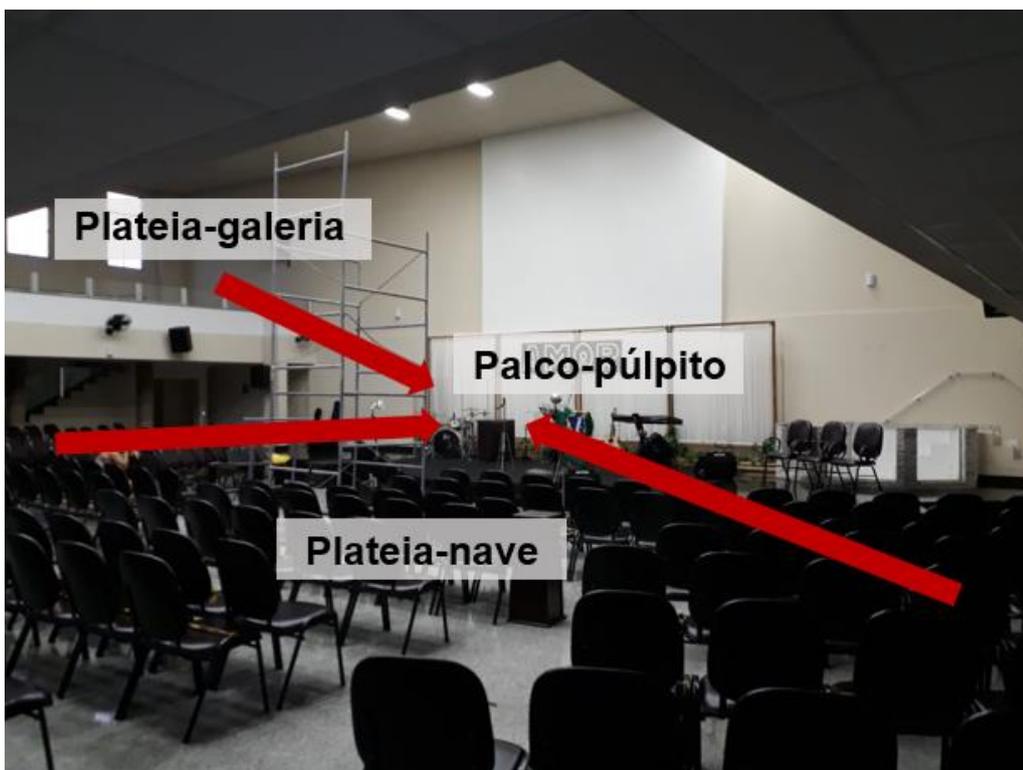
Figura 5. Exemplo da visibilidade de um dos 11 casos. Assentos na plateia-nave e plateia-galeria somente permitem visibilidade nos assentos da primeira fileira. Todos os demais assentos após a primeira fileira têm condições desfavoráveis para a visibilidade do palco-púlpito. Fotografia: Alessandro F. R. de Souza, 2020. Fonte: elaboração própria (2020).

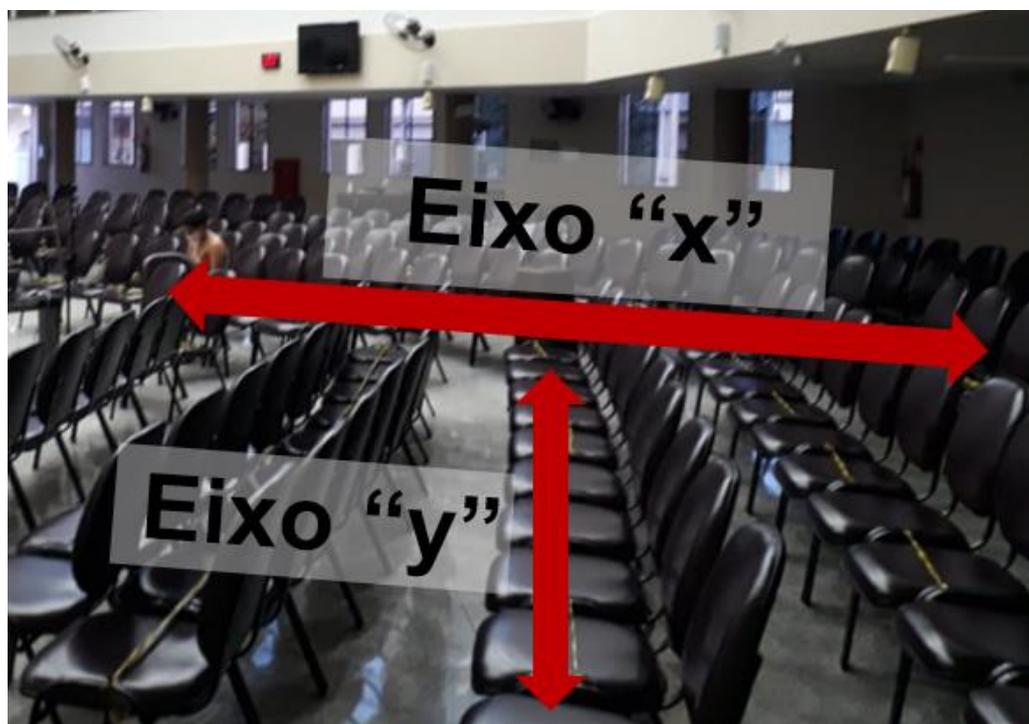
Figura 6. Exemplo do conforto ambiental espacial interno de um dos 11 casos. Os assentos individuais na plateia-nave e plateia-galeria permitem analisar a distância longitudinal no eixo “x” e distância transversal no eixo “y” entre os assentos. Fotografia: Alessandro F. R. de Souza, 2020. Fonte: elaboração própria (2020).
